Città di  
**MERATE**

Progetto: **MANUTENZIONE STRAORDINARIA  
SCUOLA MONTELLO**

Oggetto: **Documentazione fotografica**

Allegato **3**

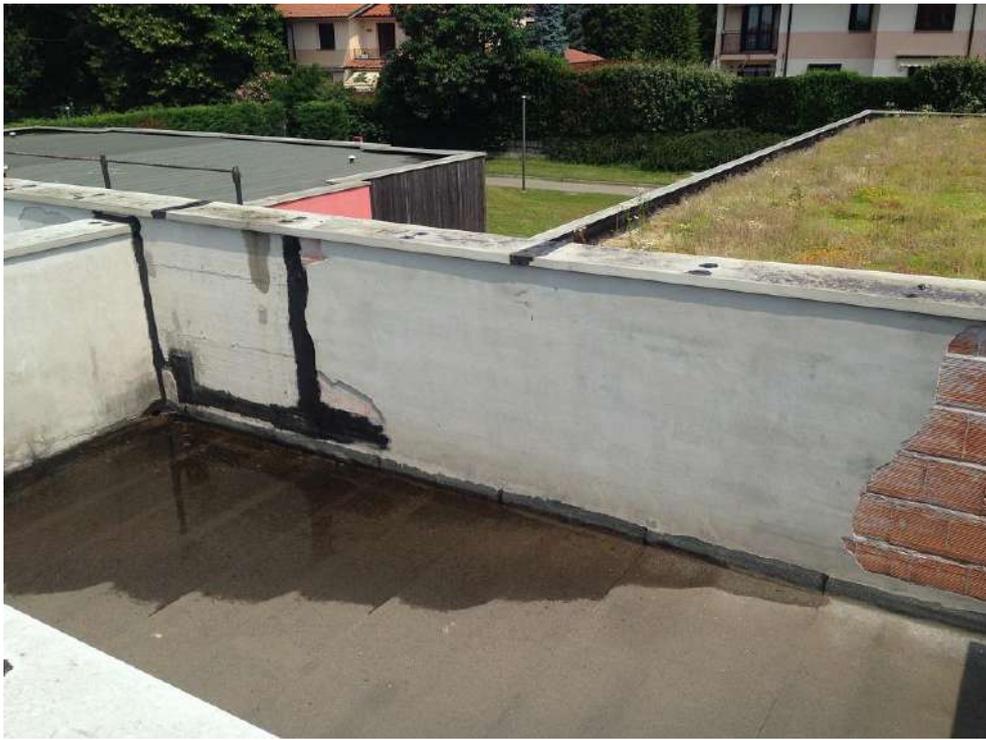
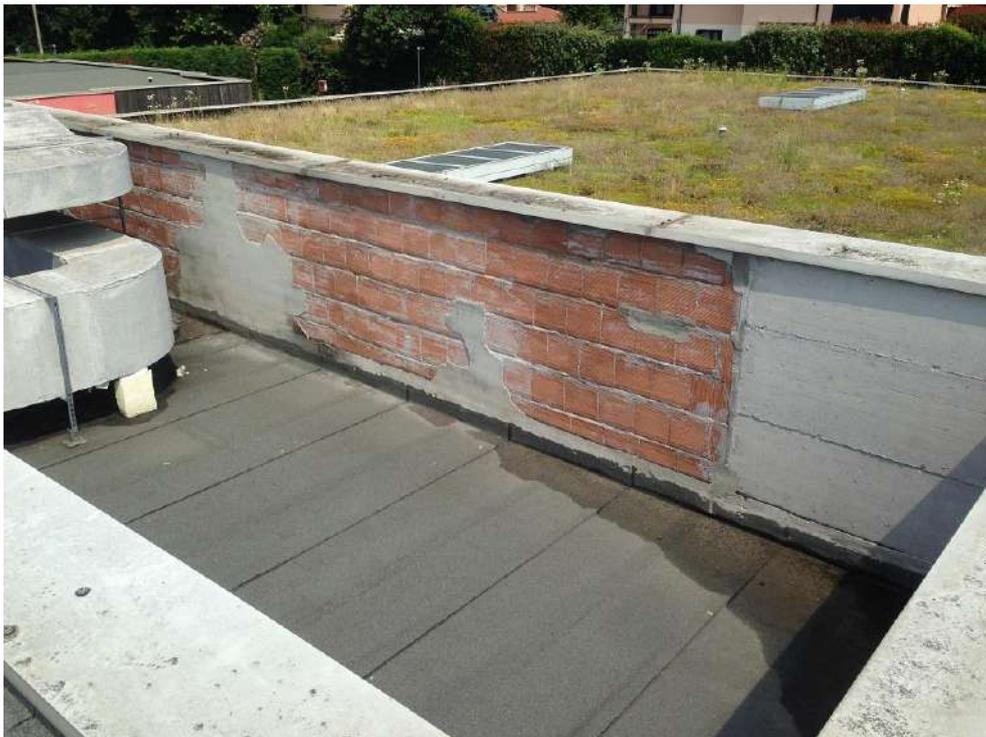
Pareti in copertura danneggiate dalle infiltrazioni d'acqua piovana

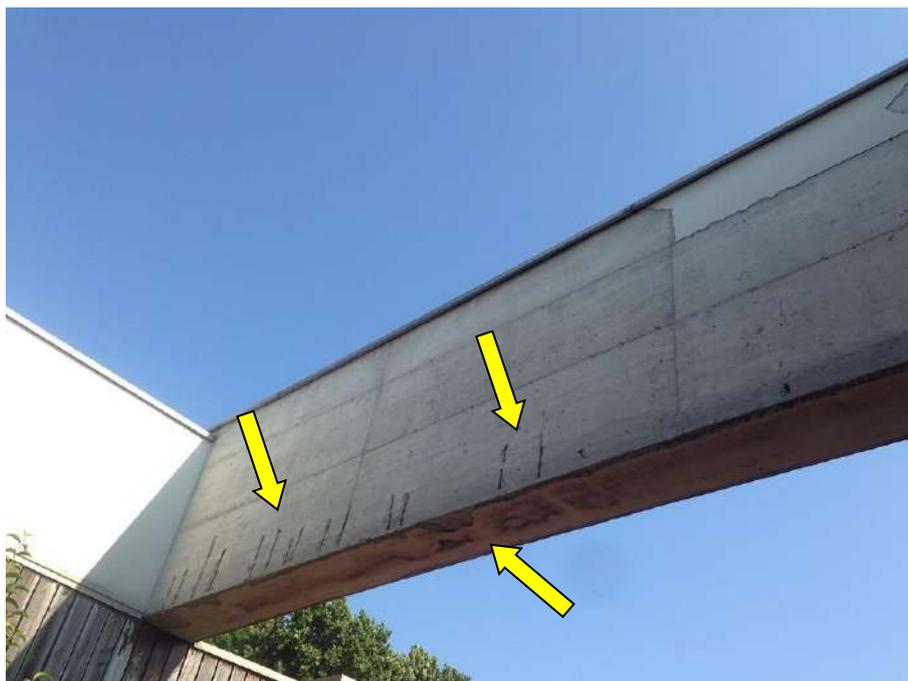
Esempio di trave in c.a. che a causa delle infiltrazione presenta l'esposizione di ferri

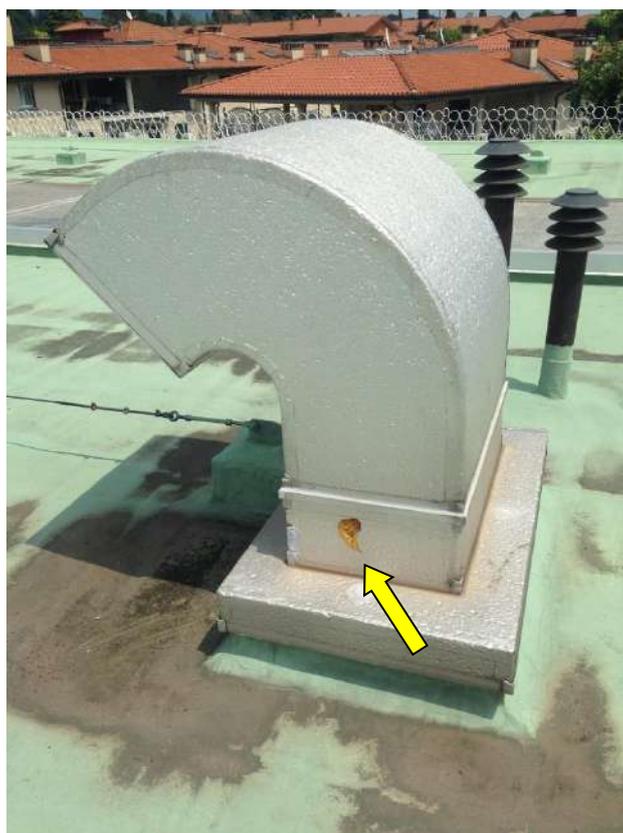
Torrette di esalazione in copertura alla cucina che presenta danneggiamenti a causa dell'azione degli agenti atmosferici (pioggia, grandine, sole, etc)

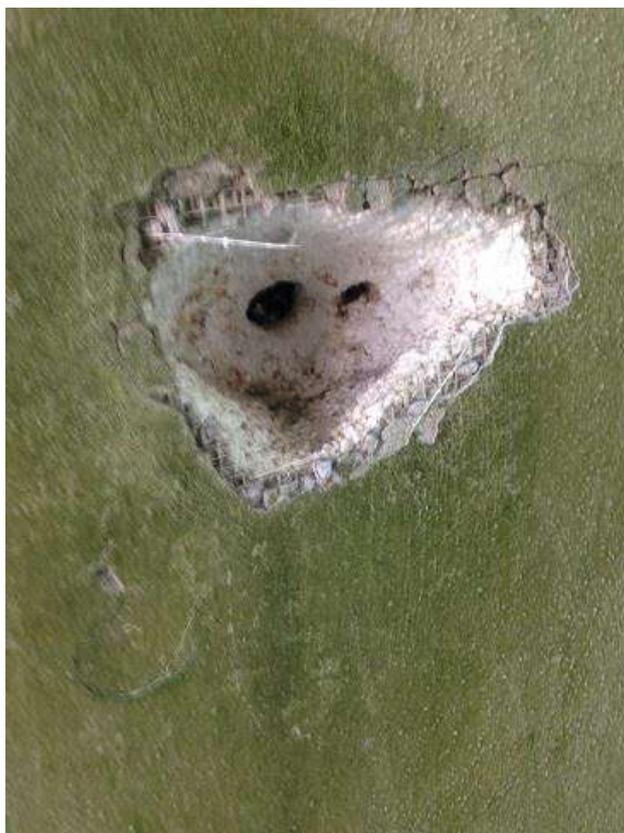
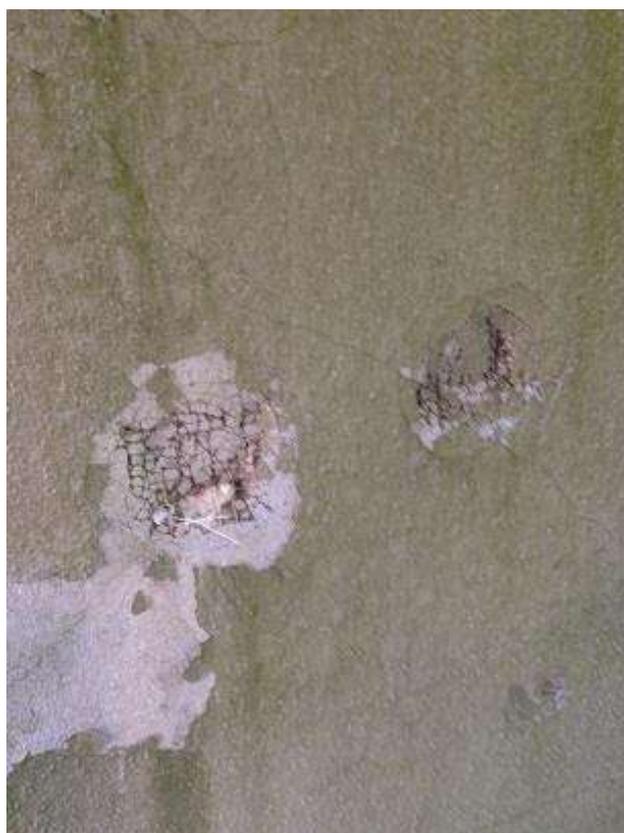
Esempi di danneggiamento del cappotto esterno in cui riaffiora la rete in fibra di vetro
