Censimento informatizzato dell'intero patrimonio arboreo radicato sul territorio Comunale del Comune di Cernusco Lombardone (LC)

NICOLA CAFFI AVOGADRI - Dottore Agronomo - www.nicolacaffiavogadri.com

Gallignano, 7 luglio 2021

OGGETTO: Censimento informatizzato dell'intero patrimonio arboreo radicato sul territorio Comunale del Comune di Cernusco Lombardone.

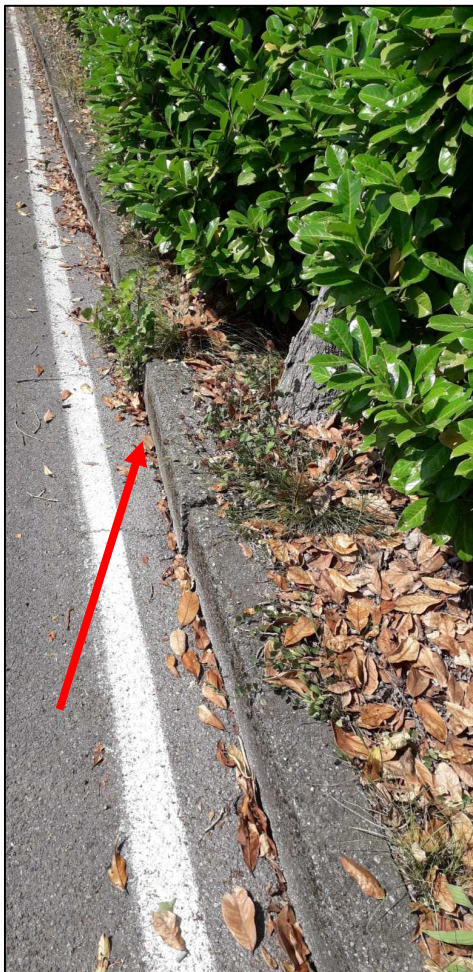
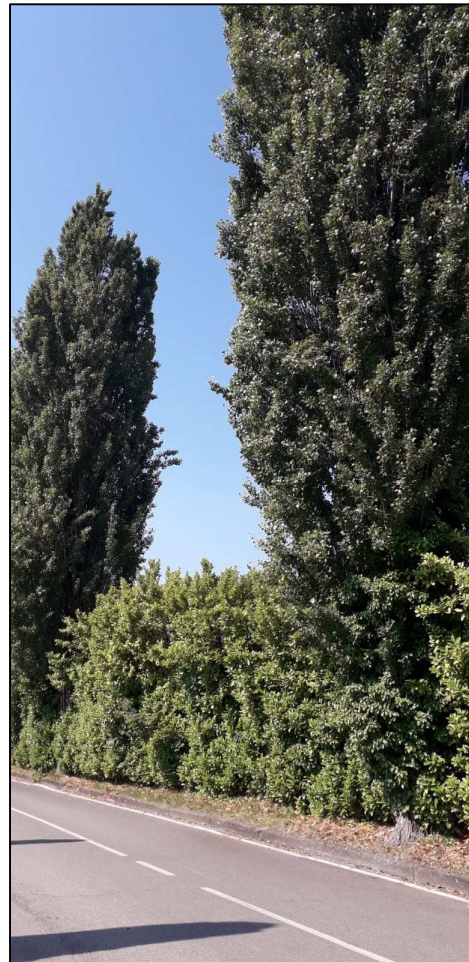
Per quanto concerne il filare di Pioppi cipressini radicati lungo Via Sant'Ambrogio, sul lato opposto del Cimitero, si specifica che non sono stati censiti e che per i quali si propone una seria riflessione sulla loro sostituzione e relativa compensazione. Questo perché in primis, vennero messi a dimora a ridosso del cordolo di contenimento della sede stradale che allo stato di fatto stanno dissestando. Si consideri che gli alberi non hanno raggiunto ancora uno sviluppo definitivo, quindi i dissesti ad oggi arrecati, tenderanno a incrementarsi notevolmente, interferendo seriamente con la fruizione veicolare e ciclabile, fino a rendere necessaria la recisione delle radici per il rifacimento della sede stradale, inficiando così notevolmente sul naturale fattore di sicurezza di ognuno di essi.

Il filare inoltre si presenta disomogeneo, a causa di due schianti sulla sede stradale avvenuti in passato, che ne hanno complessivamente ulteriormente ridotto il pregio complessivo.

Si propone una seria valutazione che preveda la loro rimozione e compensazione con egual numero di alberi, ma con una specie arborea idonea al sito di radicazione e alle condizioni al contorno, prevedendo una distanza minima dal cordolo stradale di almeno 3 metri.

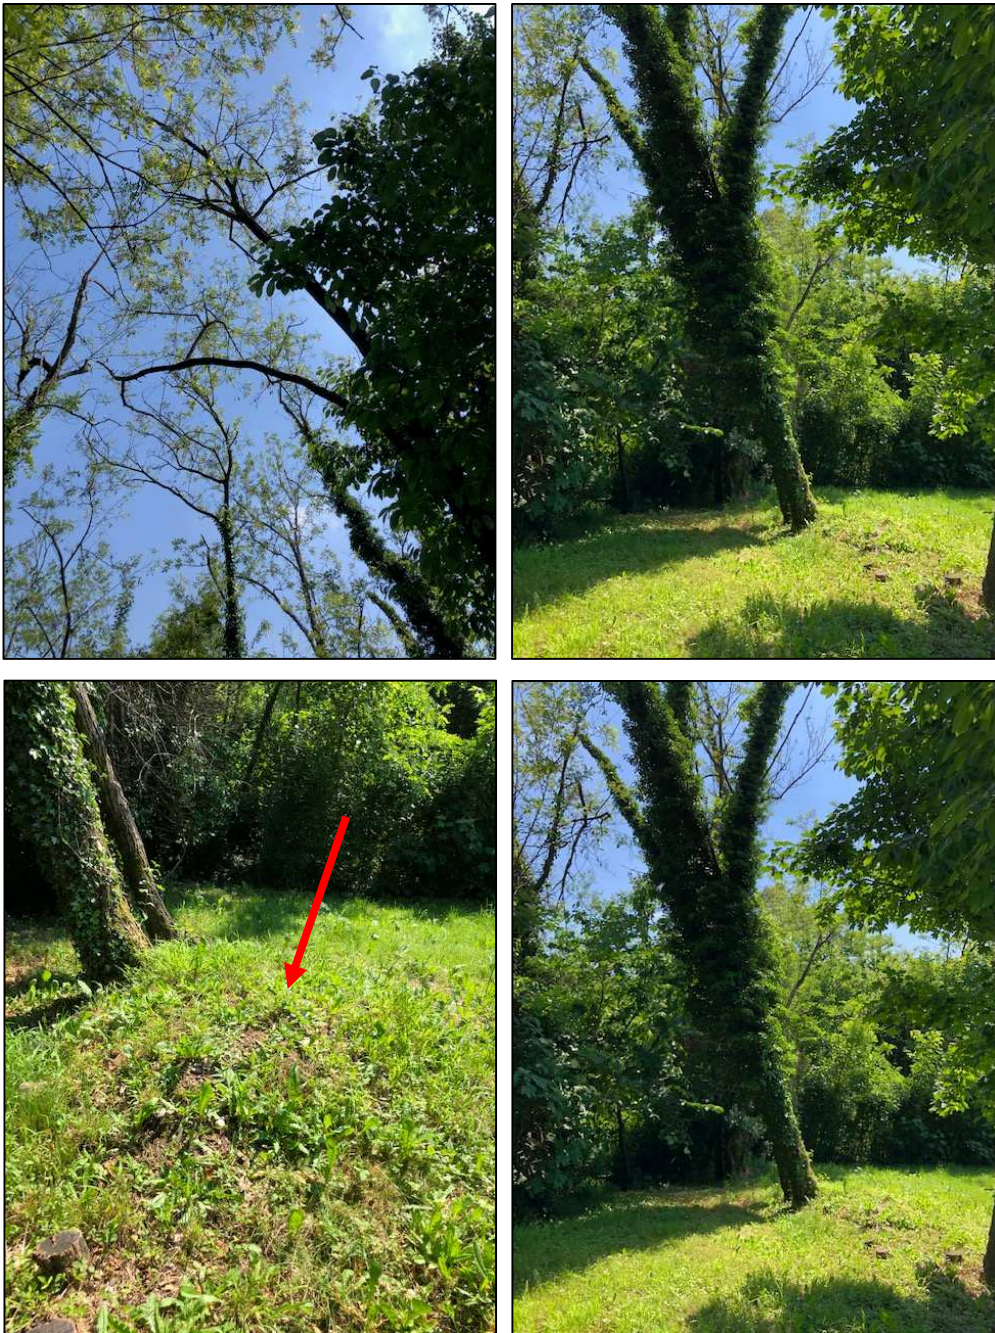
Si propone inoltre di rimuovere tre soggetti di Robinia pseudoacacia, non cartellinati, fortemente compromessi e quasi interamente disseccati, che presentano anche una forte inclinazione e il sollevamento della zolla radicale, come illustrato nelle immagini sottostanti:

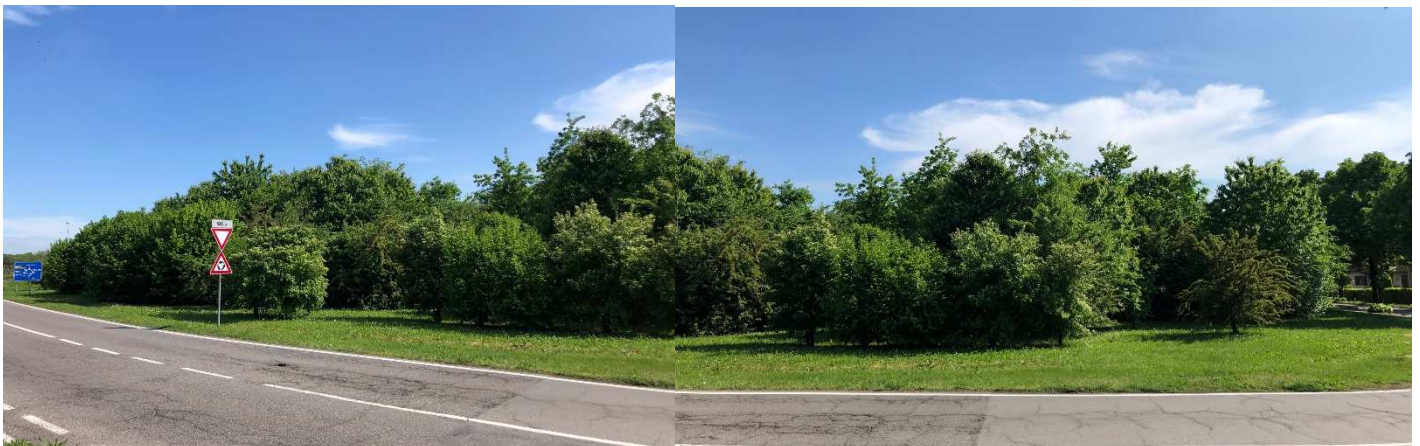
Essendo questo un impianto arboreo di compensazione, sono stati utilizzati sestri di impianto estremamente serrati (anche inferiori ai 2 metri) e quindi non consoni al naturale sviluppo di ognuna delle specie arboree presenti, generando complessivamente una estrema competizione tra di esse, per lo sviluppo della porzione epigea. Tale competizione, ha indotto sviluppi malformati degli alberi, chiome fortemente

asimmetriche e lacunose a causa dell'interferenza reciproca con le chiome limitrofe, soggetti arborei che presentano solo la porzione distale della chioma vegetata, alberi completamente sottomessi da quelli limitrofi in quanto specie arboree più vigorose e molti altri difetti indotti appunto da un sesto eccessivamente serrato.

Si specifica che i 30 alberi per i quali si propone la rimozione, sono stati contrassegnati da una fascetta da elettricista di colore bianco e che prima che l'appaltatore intervenga per
