MANUTENZIONE STRAORDINARIA E RIASSETTO DEL SISTEMA DEI SUPPORTI INFORMATIVI PER I VISITATORI (BACHECHE)

Committente: Parco Regionale di Montevicchia e della Valle del Curone

PROGETTO DEFINITIVO-ESECUTIVO RELAZIONE TECNICA AGRONOMICA

REV 1_Luglio 2023

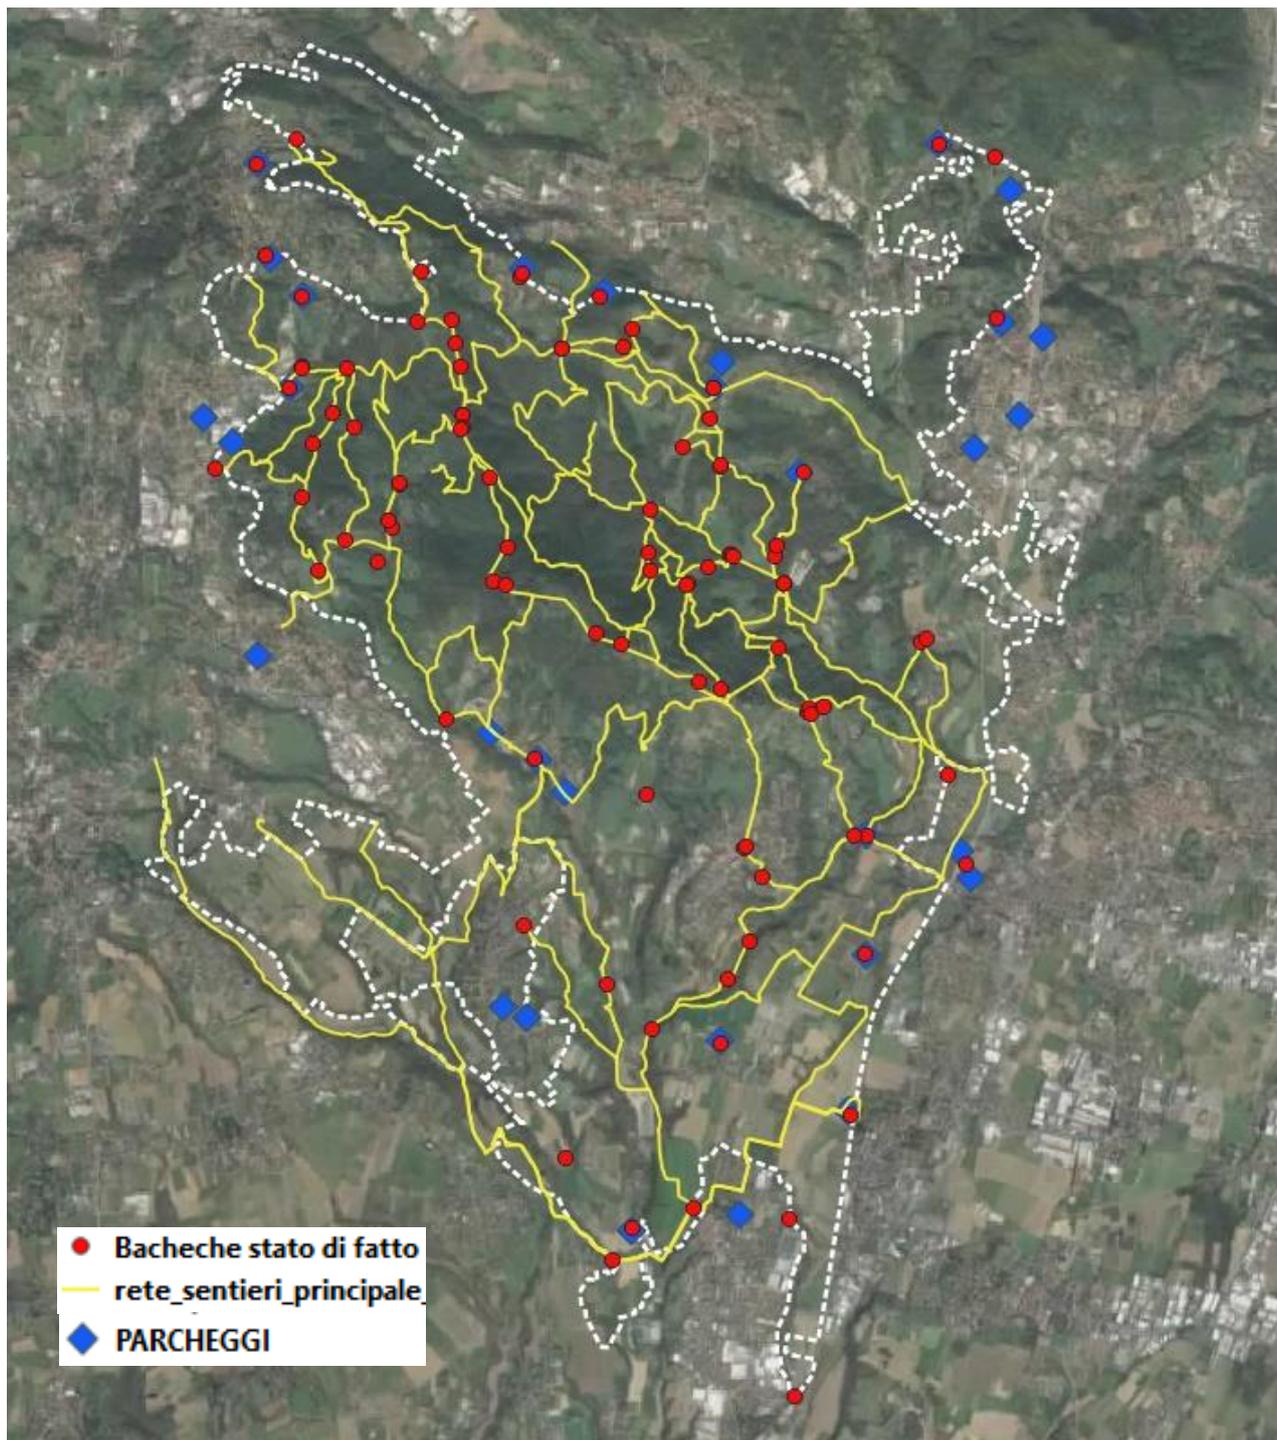
Dal rilievo eseguito emerge che attualmente sono sparse sul territorio del parco n. 101 bacheche lignee dislocate in n.90 punti informativi.

La posizione delle bacheche rilevata è di seguito illustrata:

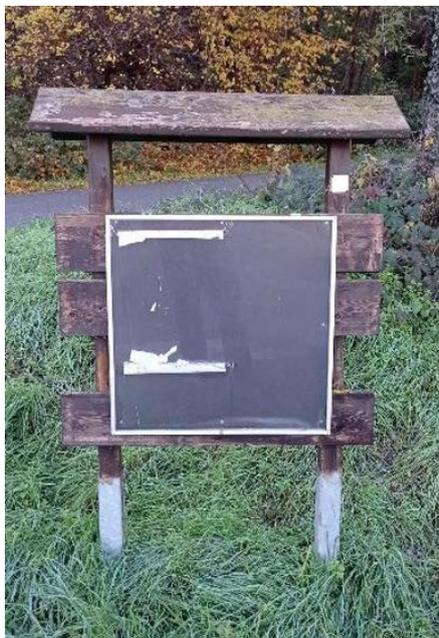
MODELLO 1
N. 22 bacheche

La maggior parte delle bacheche afferisce al modello 3 che è il più recente, il modello 2 si distingue dal 3 solo per la tipologia di fissaggio al suolo. Le bacheche di modello 1 (le più vecchie) sono quasi tutte vuote ed inutilizzate.

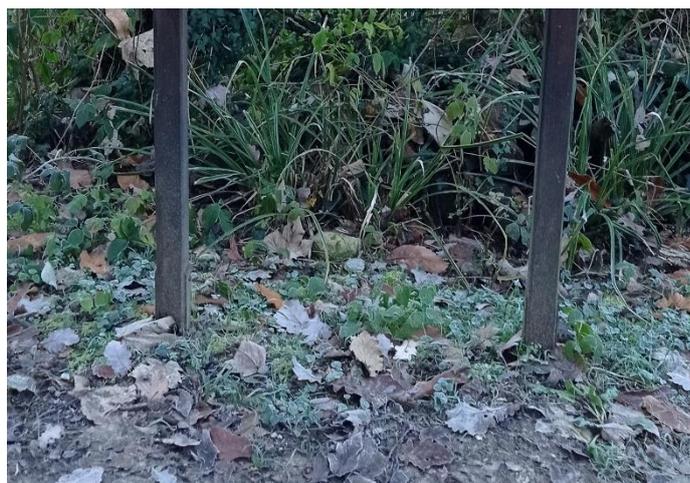
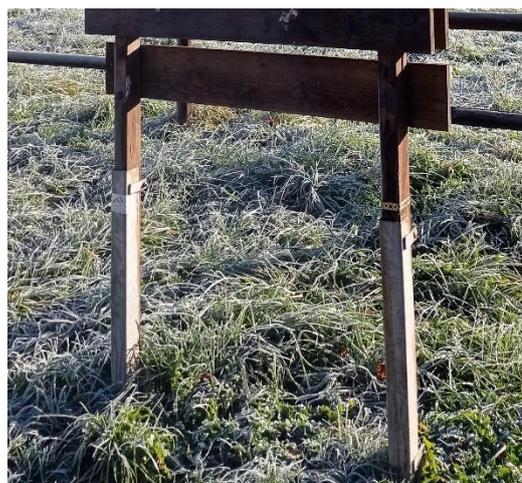
Particolare costruttivo del fissaggio a terra nel modello 2 (sx) e nel modello 3 (dx)

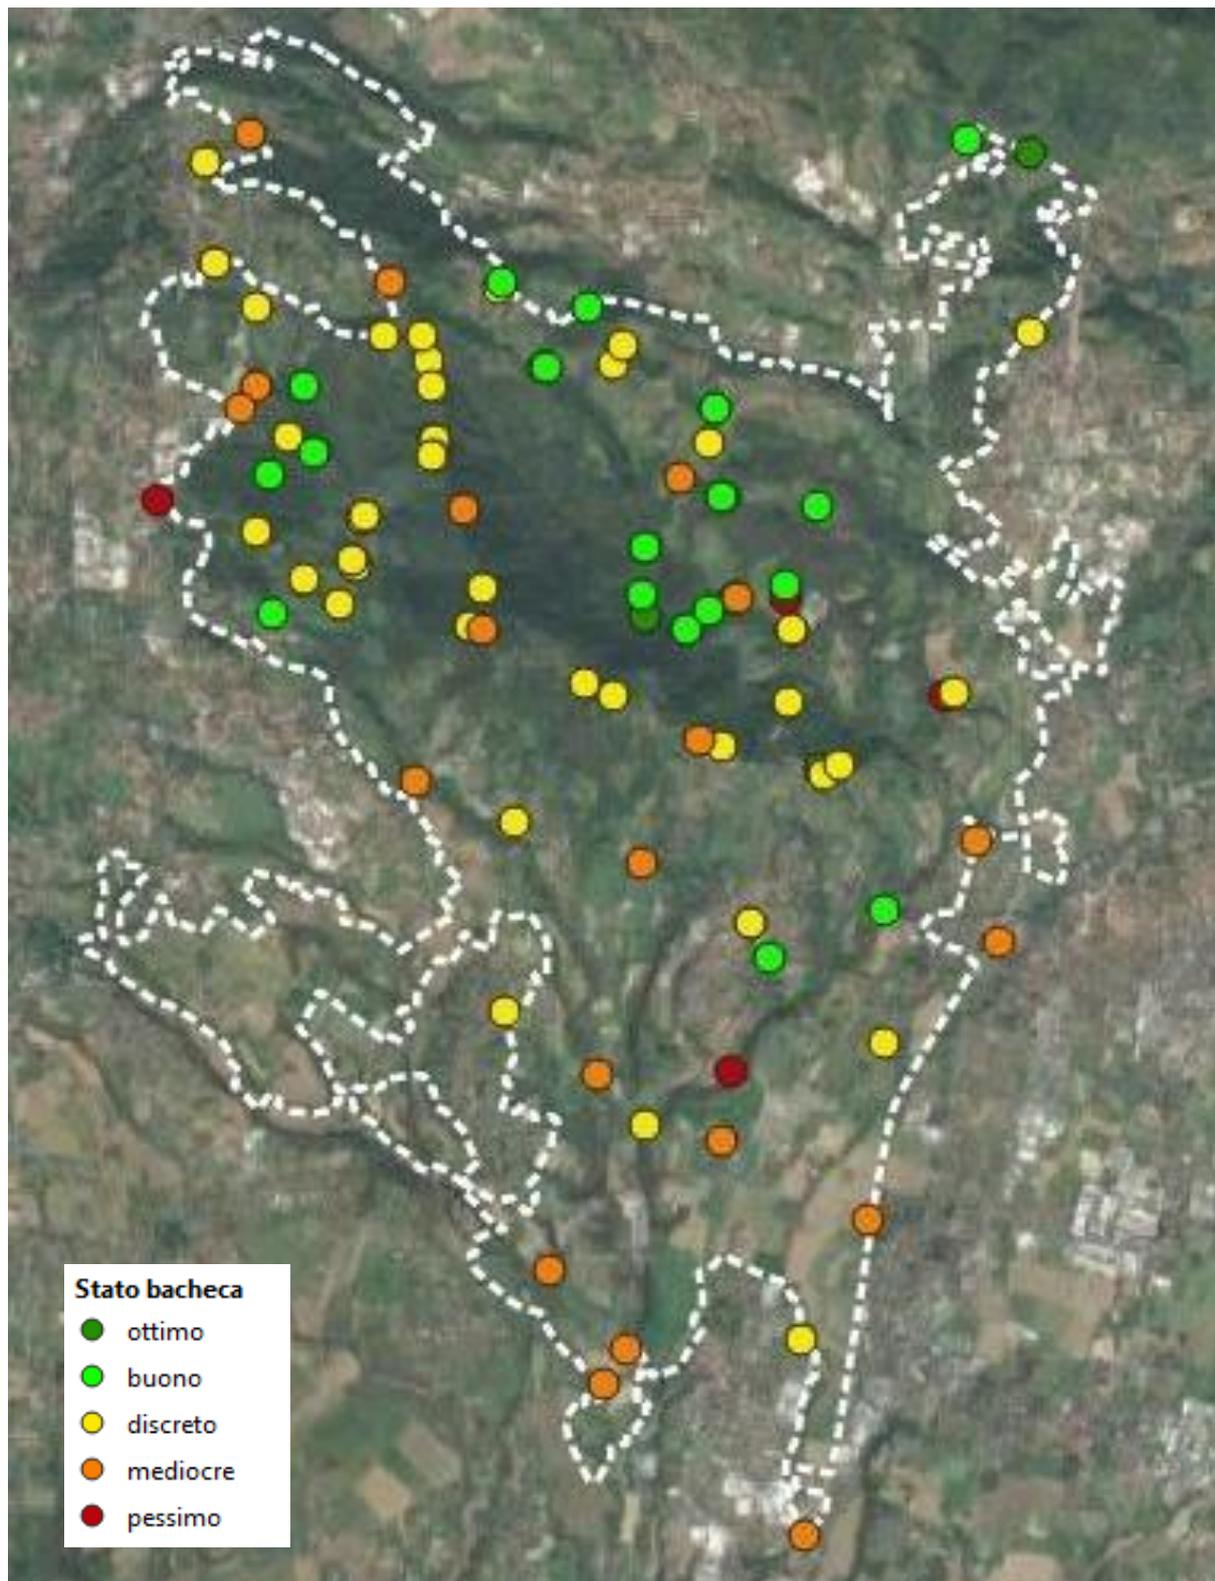
- Mediocre stato di **conservazione delle strutture**; si rileva un variabile grado di deterioramento delle bacheche legato anche alla posizione (umidità, ecc.) e alla vetustà delle stesse.

Stato di conservazione delle strutture lignee

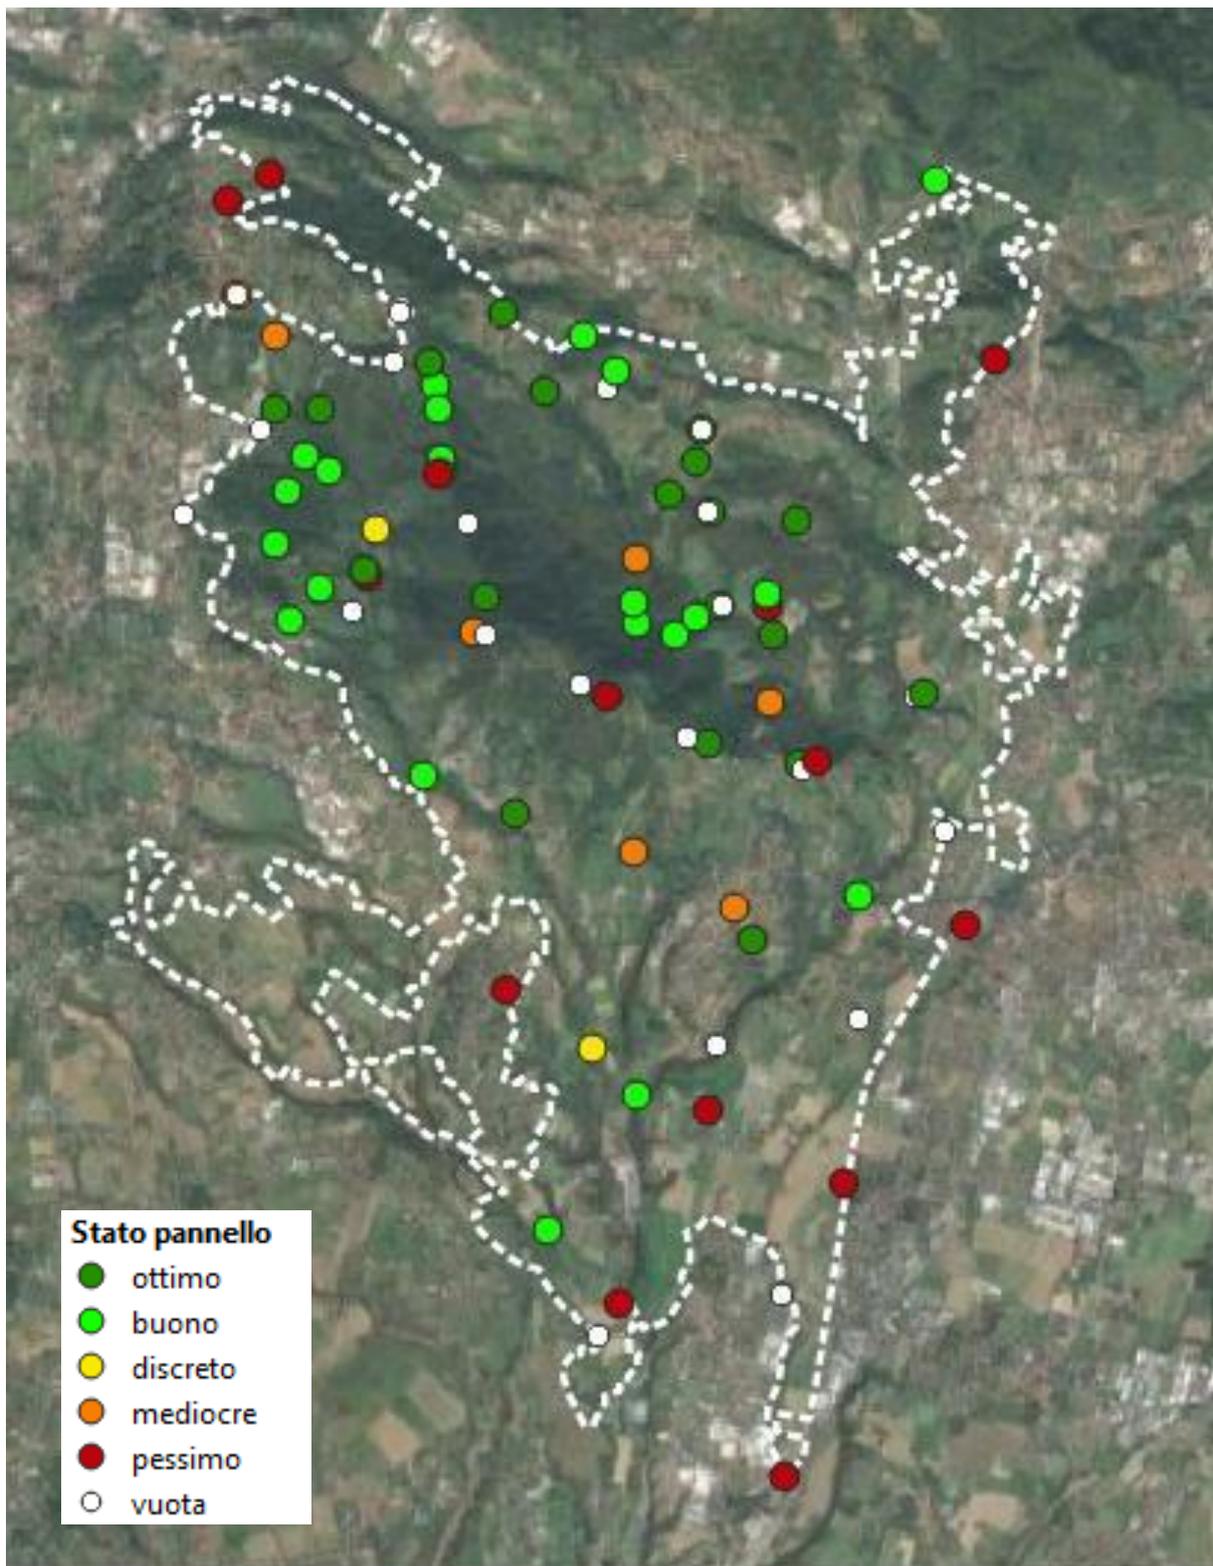
- Mediocre stato di **conservazione dei pannelli** che risultano in diversi casi deteriorati e molti illeggibili.
- Diverse **bacheche vuote** (inutili)

Stato di conservazione e leggibilità dei pannelli informativi

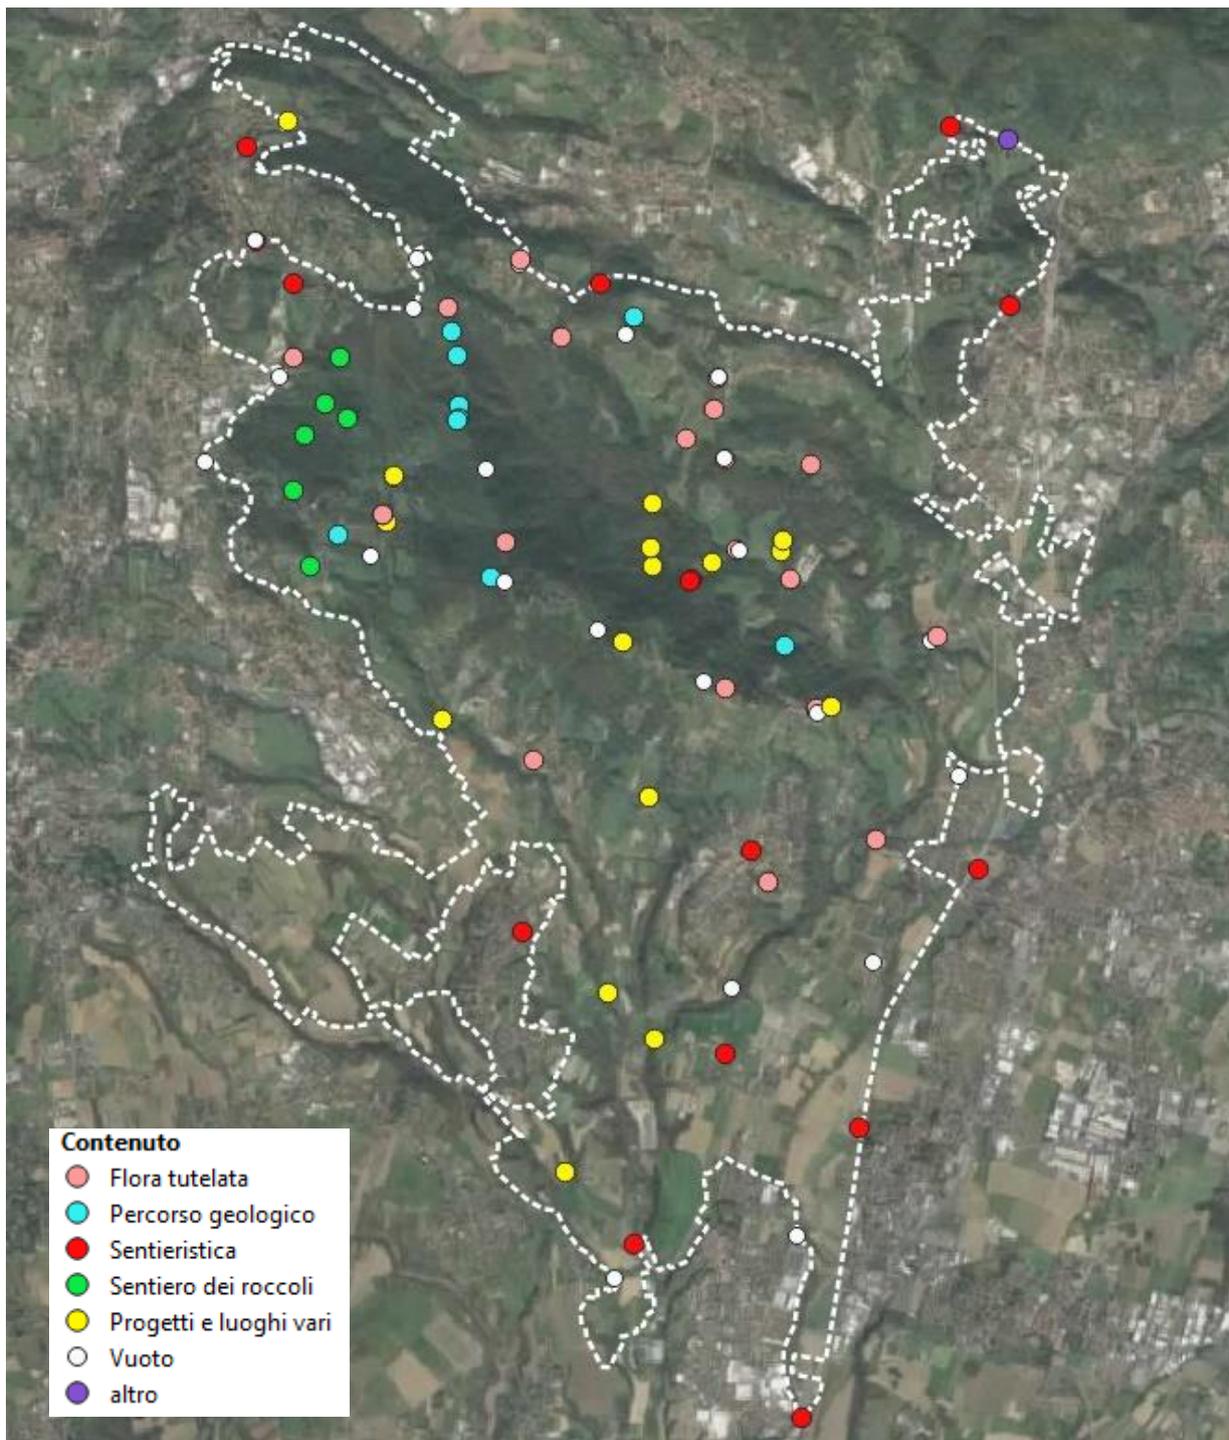
Classificazione in base al contenuto dei pannelli informativi

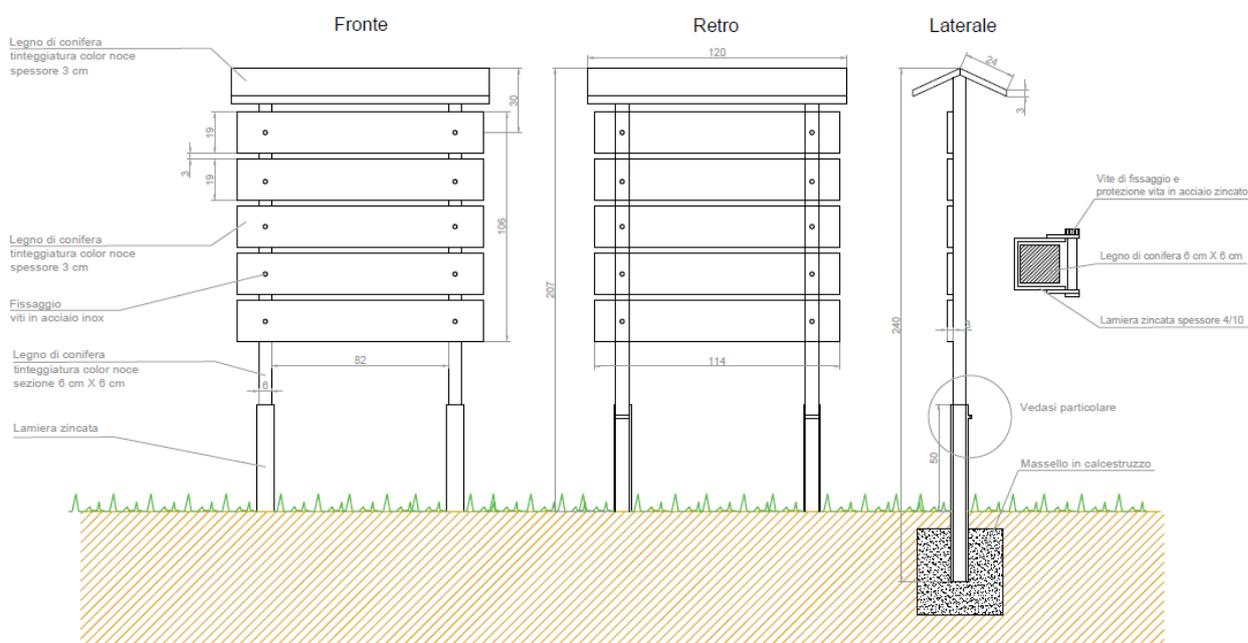
La bacheca è realizzata in legno di conifera, i montanti principali sono costituiti da travetti a sezione quadrata di dimensione 6 centimetri con spazio espositivo realizzato con 5 tavole in legno di conifera trattato in autoclave di spessore 3 cm e dimensione 19 x 114 cm distanziate tra loro di 3 cm. Il tutto sormontato da tettuccio ligneo realizzato con tavole simili ma di larghezza 24 cm. La tipologia costruttiva permette un utilizzo di entrambi i lati per l'apposizione dei pannelli descrittivi applicando una seconda serie di tavole sul lato opposto.

L'infissione nel terreno avviene tramite degli elementi metallici in lamiera zincata a sezione quadrata che vengono interrati ed ancorati al terreno con un piccolo getto in calcestruzzo; i travetti sono poi infilati all'interno e fissati con apposito bullone.

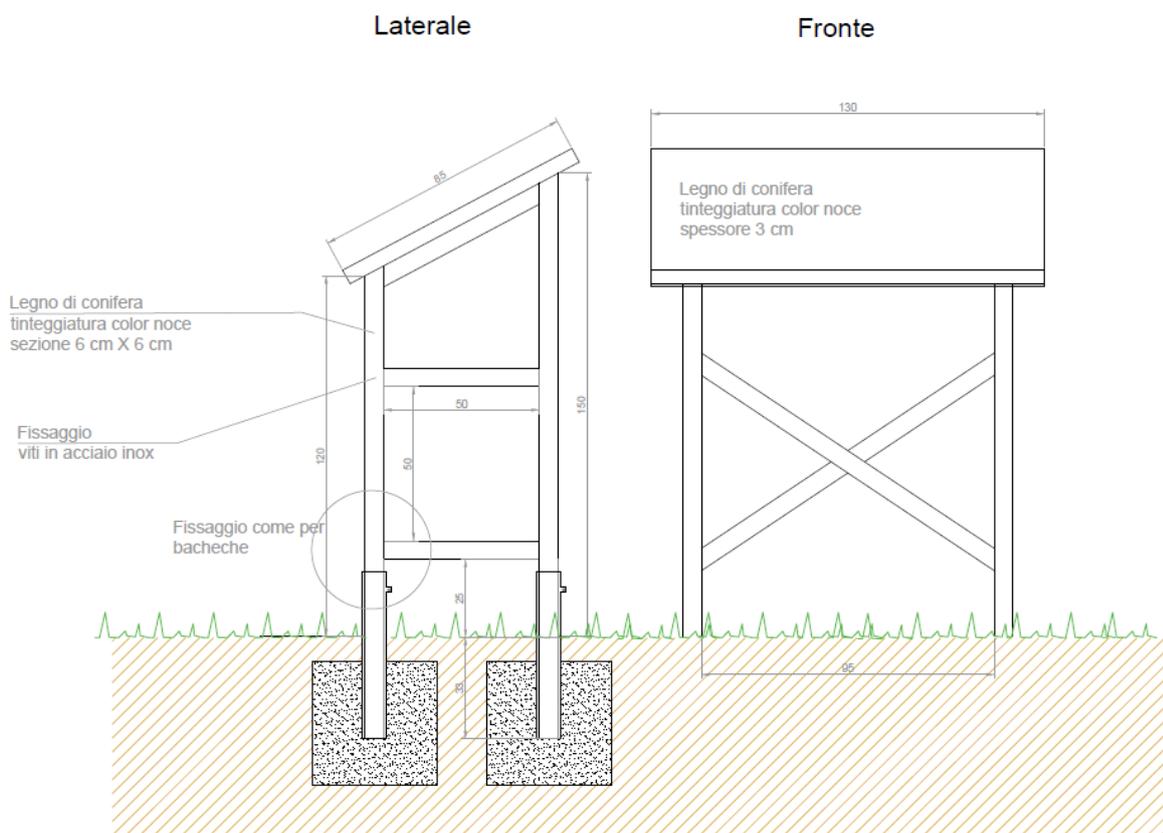
BACHECA PIANA MODELLO "LEGGIO"

Per n. 6 bacheche del percorso geologico è prevista la realizzazione di supporti piani (a leggio) per la posa di pannelli in punti panoramici.

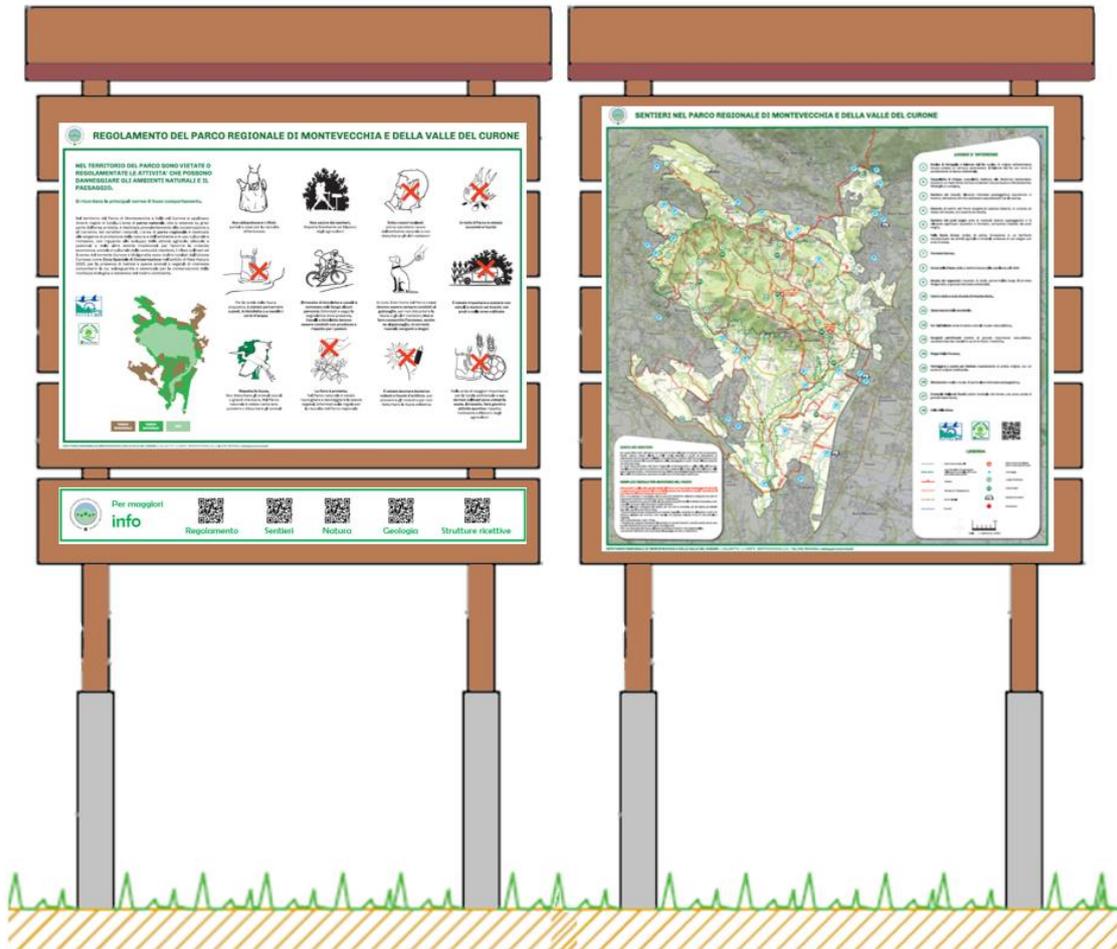
Per ogni gruppo di bacheche è poi prevista la realizzazione di una striscia che riporti dei QR-code che permettano l'acquisizione di informazioni ulteriori.

Fac-simile della striscia con QR-code e suo inserimento in una bacheca

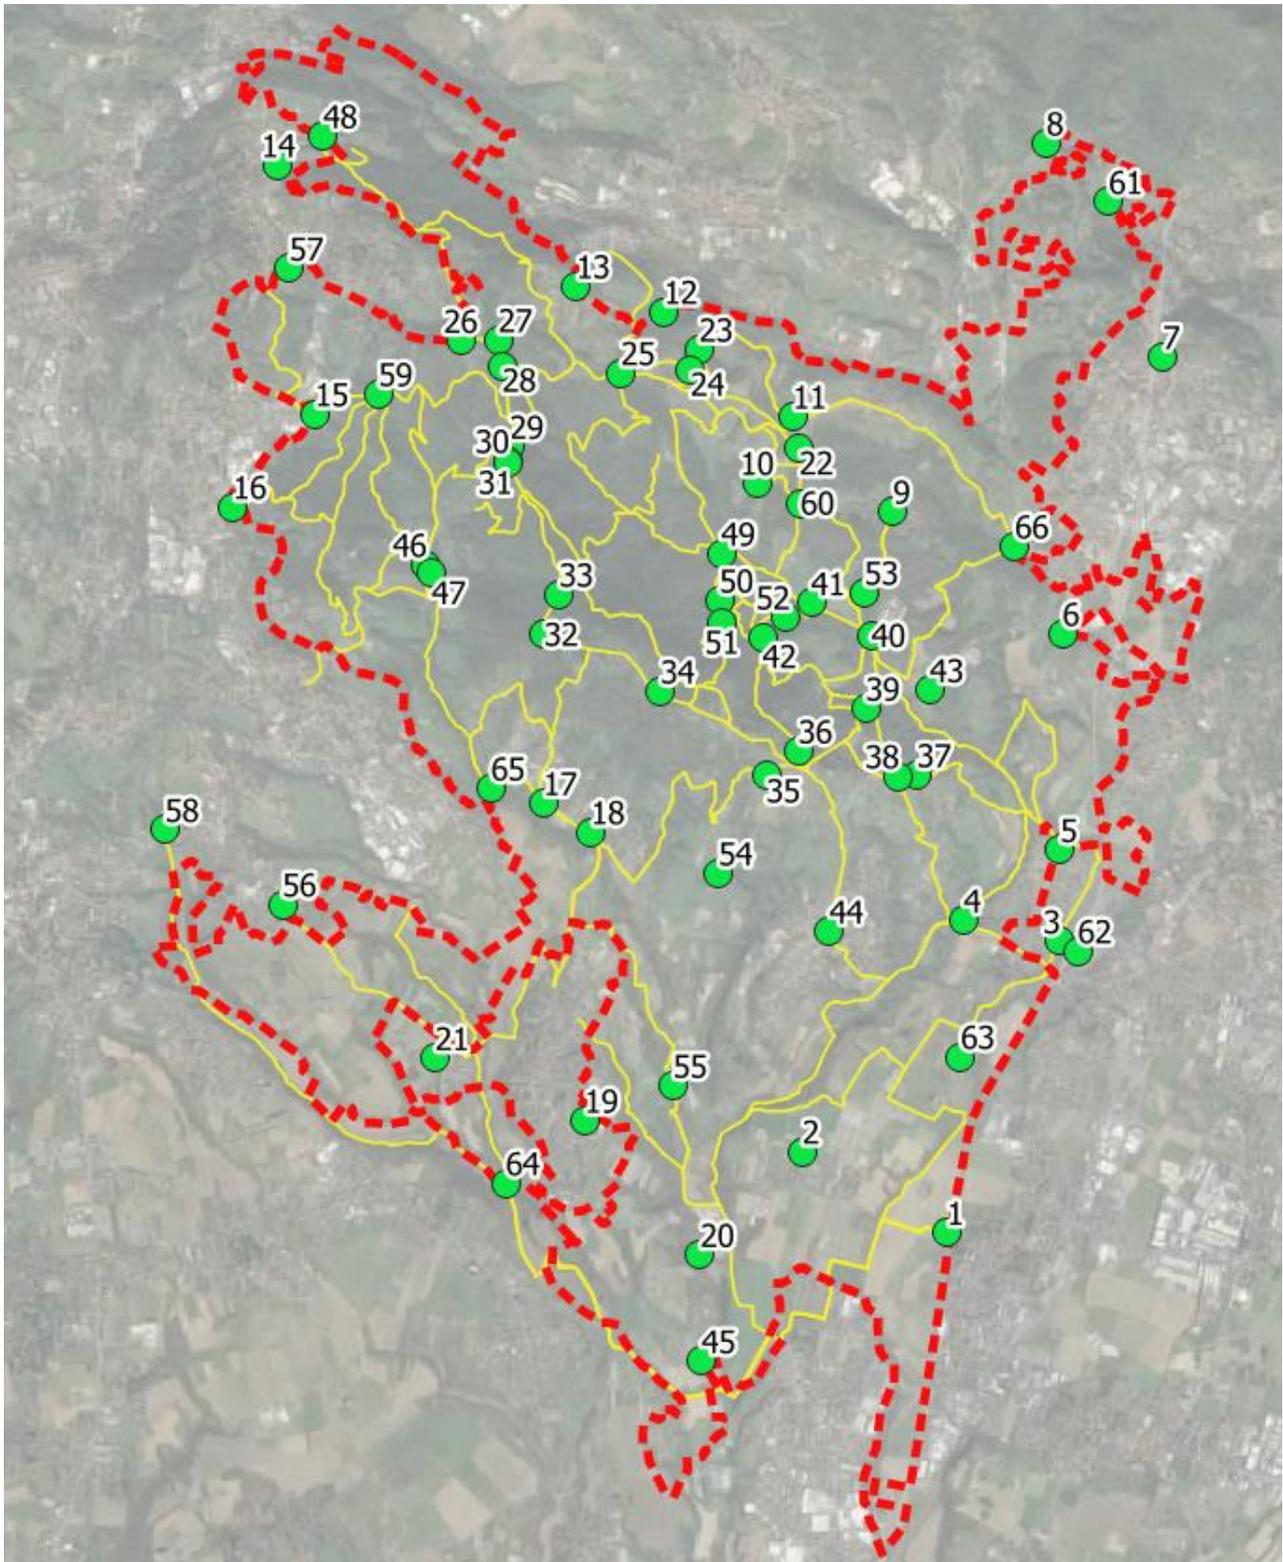
LOCALIZZAZIONE BACHECHE IN PROGETTO E DESCRIZIONE CONTENUTI

Complessivamente si prevede la posa di n. 89 bacheche dislocate in n. 66 punti informativi; alcune di esse sono già esistenti o verranno recuperate altre invece verranno realizzate ex-novo.

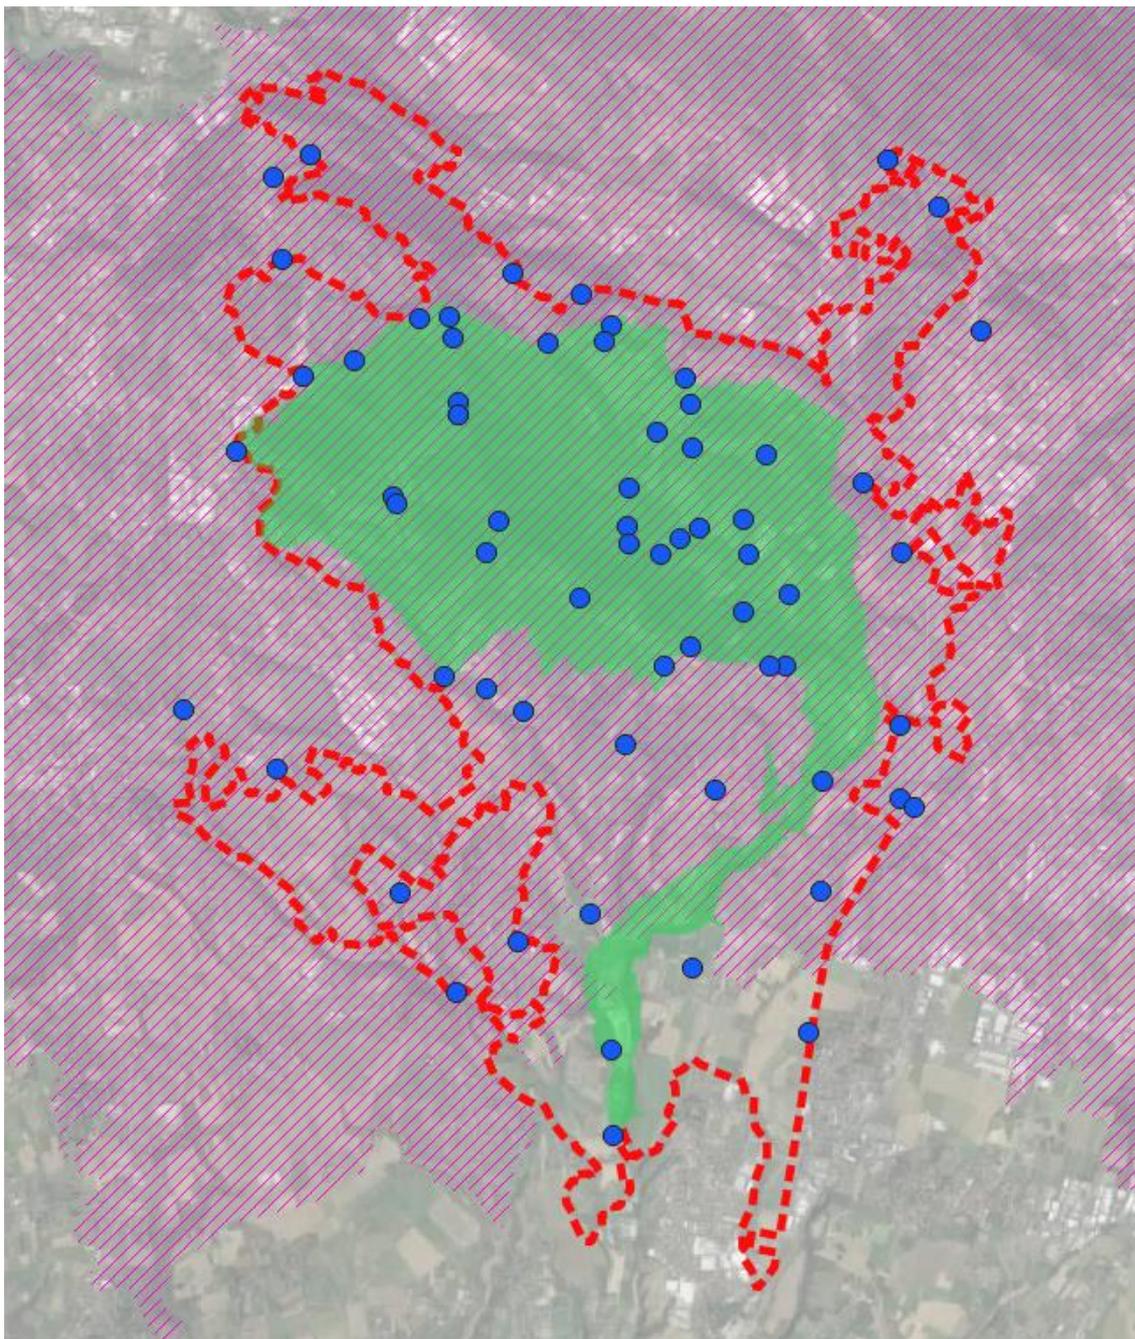
L'immagine seguente localizza i punti bacheca in progetto in relazione ai vincoli paesaggistici esistenti.

Si dovrà pertanto valutare la necessità di richiesta di autorizzazione alle competenti autorità per la realizzazione degli interventi in progetto.
