Comune di MERATE
Provincia di LECCO

RIQUALIFICAZIONE STRADALE
DI VIA SALA ANDREA
-
PROGETTAZIONE
DEFINITIVA / ESECUTIVA

ALLEGATO 2
-
RELAZIONE TECNICO DESCRITTIVA

GIUGNO 2020

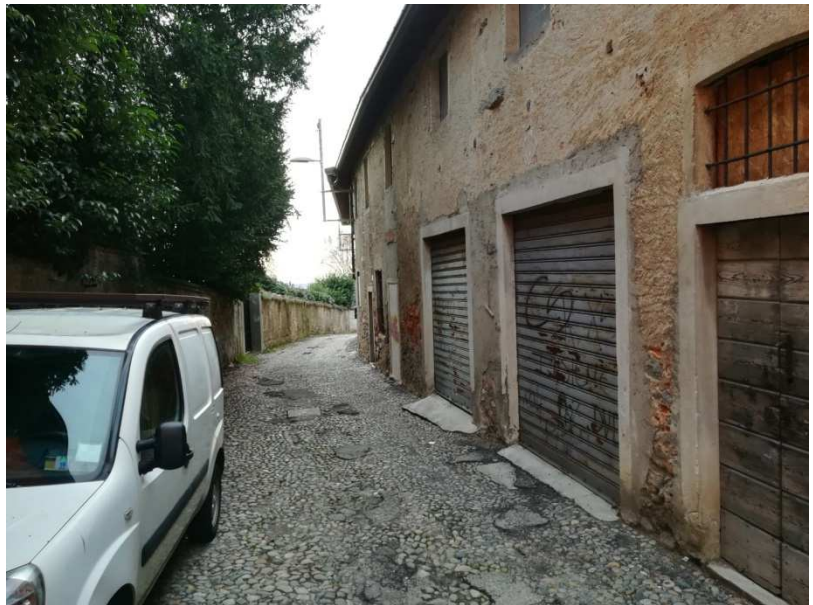
Particolare pavimentazione a nord

- presenza di tratti con pavimentazione in ciottoli distribuiti in modo disordinato alternati a tratti dove sono del tutto assenti;
- presenza di tratti con pavimentazione in fondo naturale;

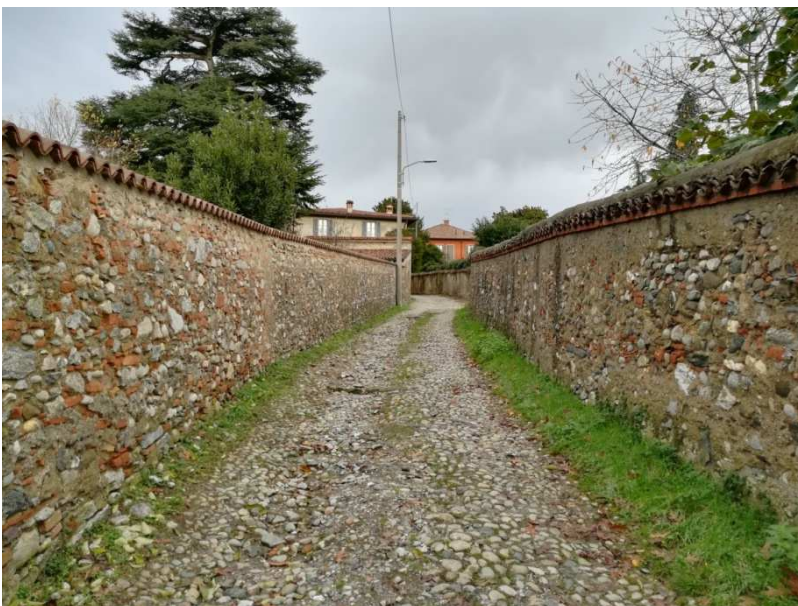
Particolare pavimentazione a metà

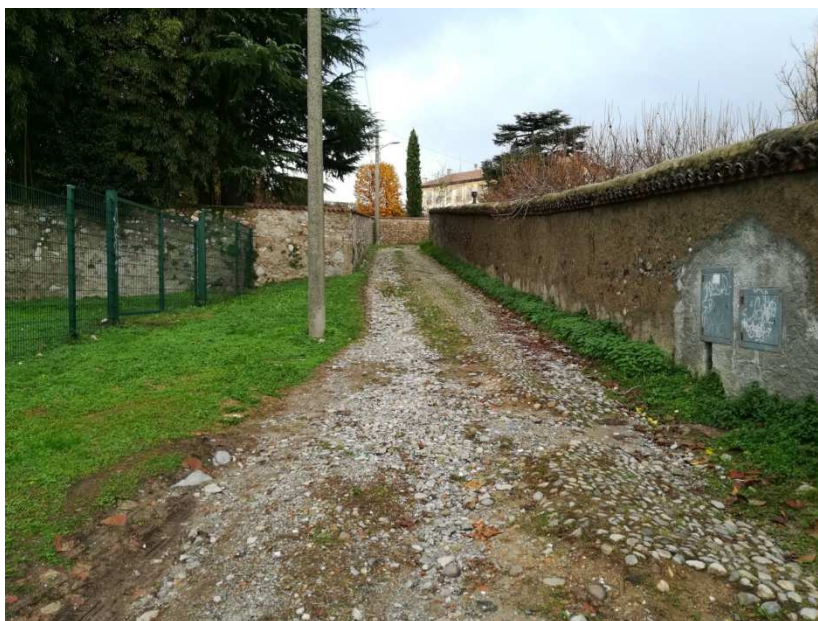
Particolare pavimentazione a sud

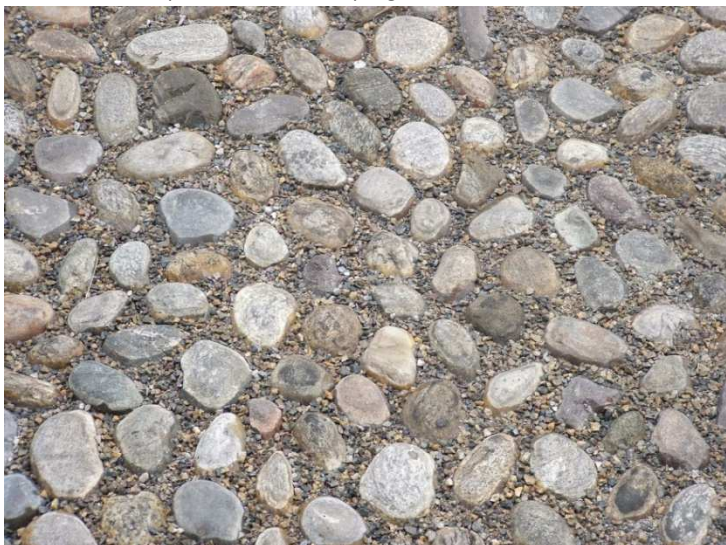
Particolare della pavimentazione in progetto

I ciottoli saranno pertanto di fiume, colore grigio, pezzatura 8/10 cm, posti su letto di posa drenante dello spessore di cm 6 eseguito con inerte frantumato di cava (diam. 3-6 mm), intasamento delle fughe con inerte drenante (diam. 2-4 mm) e sigillatura mediante colata di impasto a base di resine pure nelle fughe con sistema tipo "resistone" e spolvero con sabbia fine prima che la resina abbia completato la fase di indurimento.

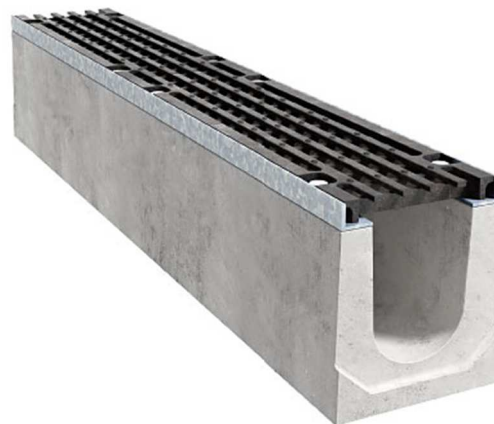
Particolare della caditoia di scarico

Non esistendo attualmente una rete di raccolta delle acque meteoriche stradali è prevista la realizzazione di una nuova rete di fognatura costituita da una serie di caditoie trasversali collegate tra loro, mediante delle condotte interrate, nelle quali si riverseranno oltre all'acqua proveniente dal selciato anche quella

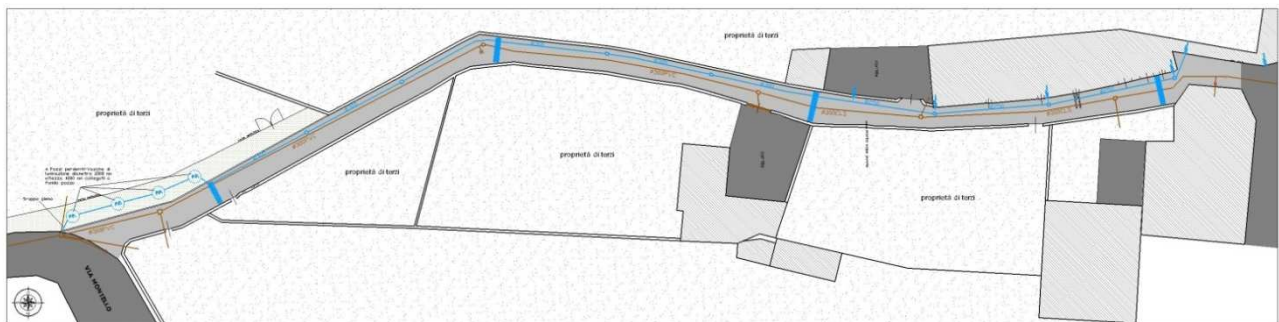
Schema fognario esistente e in progetto

proveniente dalle coperture di alcuni edifici esistenti che attualmente scaricano direttamente (mediante pluviali) in strada.

Non potendole infine convogliare in un recettore naturale e nemmeno nella rete fognaria mista presente, sarà necessario realizzare un sistema di raccolta e smaltimento delle acque mediante dei pozzi perdenti all'interno di una area verde privata collocata a sud della strada.

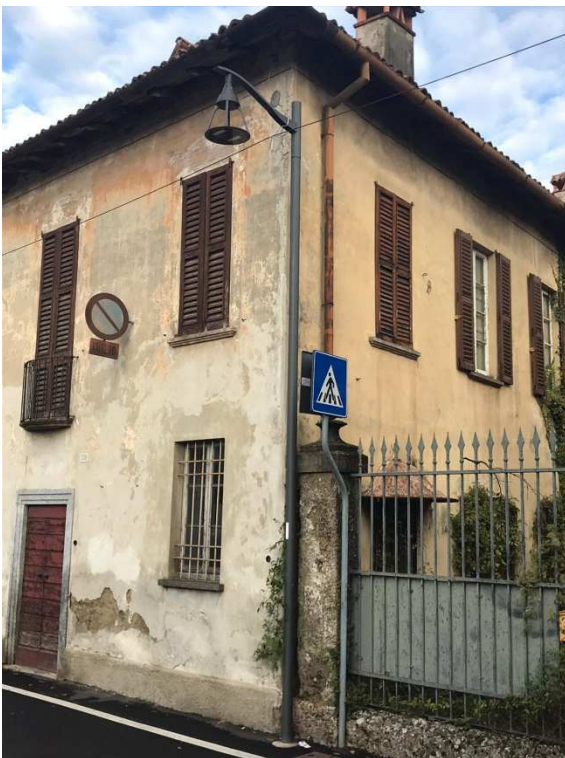
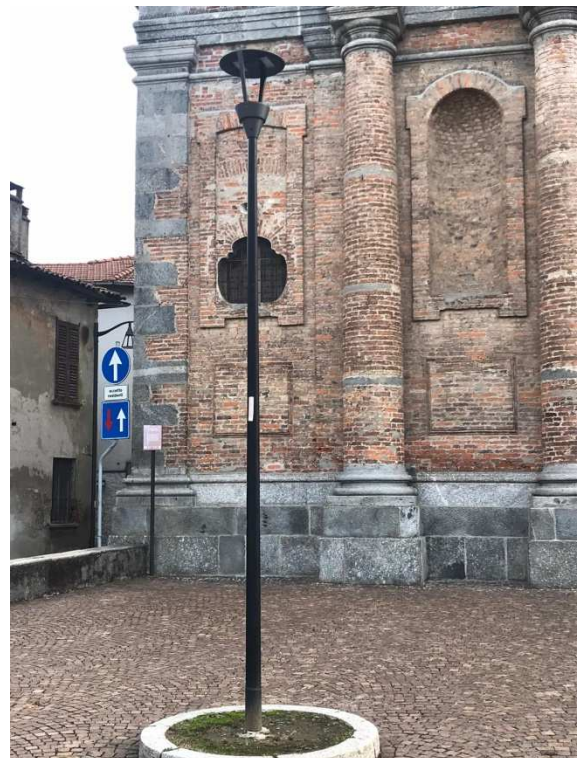
Particolare lampione già utilizzato dall'A.C.

Sarà inoltre predisposta una linea interrata per il potenziamento del sistema di pubblica illuminazione mediante la rimozione dell'attuale linea aerea comprensiva dei pali di sostegno presenti sulla strada e la posa di nuovi pali di illuminazione di tipologia simile a quelli già posati sul territorio comunale (vedi sagrato e area limitrofa chiesa parrocchiale di Merate).
