Censimento informatizzato dell'intero patrimonio arboreo radicato sul territorio Comunale del Comune di Cernusco Lombardone (LC)

NICOLA CAFFI AVOGADRI - Dottore Agronomo - www.nicolacaffiavogadri.com

Gallignano, 7 luglio 2021

OGGETTO: Censimento informatizzato dell'intero patrimonio arboreo radicato sul territorio Comunale del Comune di Cernusco Lombardone.

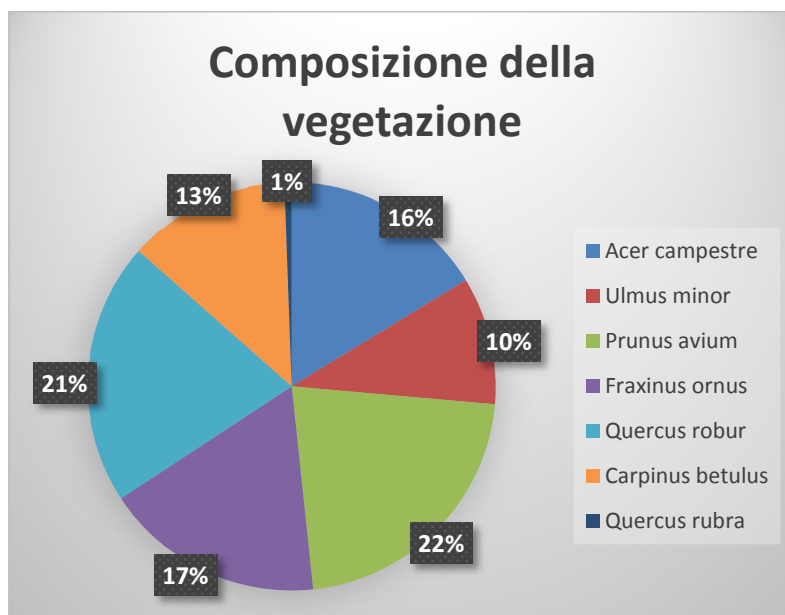
Essendo questo un impianto arboreo di compensazione, sono stati utilizzati sestri di impianto estremamente serrati (anche inferiori ai 2 metri) e quindi non consoni al naturale sviluppo di ognuna delle specie arboree presenti, generando complessivamente una estrema competizione tra di esse, per lo sviluppo della porzione epigea. Tale competizione, ha indotto sviluppi malformati degli alberi, chiome fortemente

asimmetriche e lacunose a causa dell'interferenza reciproca con le chiome limitrofe, soggetti arborei che presentano solo la porzione distale della chioma vegetata, alberi completamente sottomessi da quelli limitrofi in quanto specie arboree più vigorose e molti altri difetti indotti appunto da un sesto eccessivamente serrato.

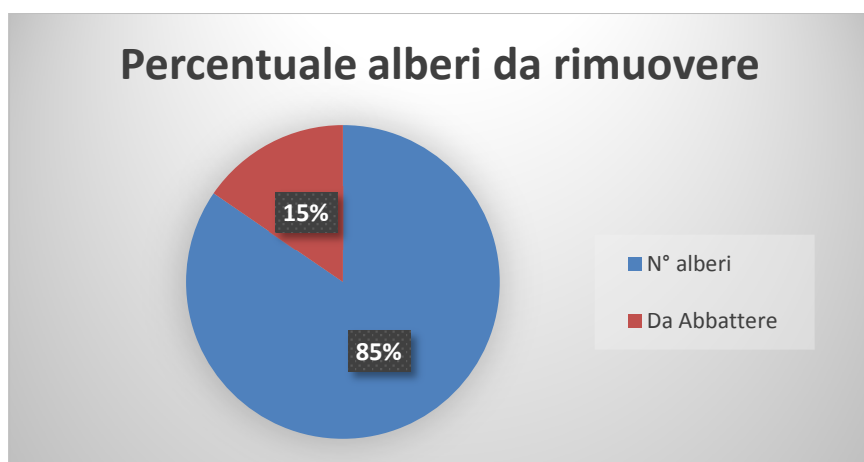
Di seguito una tabella riassuntiva del numero complessivo degli alberi presenti e di quelli da rimuovere:

Si specifica che i 30 alberi per i quali si propone la rimozione, sono stati contrassegnati da una fascetta da elettricista di colore bianco e che prima che l'appaltatore intervenga per

la loro rimozione, il sottoscritto, in qualità di tecnico incaricato, li segnerà singolarmente con una bomboletta di colore arancione, in modo tale da renderli molto visibili e inconfondibili, onde evitare errori.
